Věc: Podnět na prošetření umístění odrazového zrcadla na silnici III. třídy číslo 2821

Domnívám se, že předmětné zrcadlo je **nebezpečné silničnímu provozu, jelikož jej OÚ Újezd pod Troskami nechal umístit v rozporu s Technickou zprávou**, kterou pro náš OÚ a další zainteresované orgány (viz stanoviska přílohy) zpracoval Projekt servis Jičín s.r.o. (Akce: Újezd pod Troskami - odrazové zrcadlo na sil. III/2821 - zak. č. 914/01).

Fotodokumentace k zrcadlu na komunikaci č. III/2821 (sice starší foto, ale aktuálně platná):

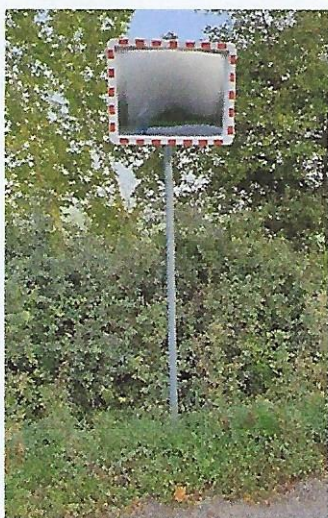
obdélníkové zrcadlo
70 x 90 cm, prvně OÚ
dodané, foto z 13. 9. 2019

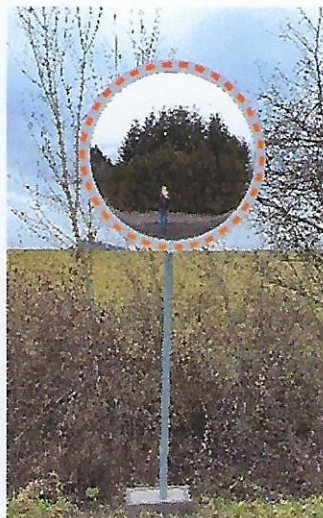
kulaté zrcadlo průměr
120 cm, dodané po VL
urgencích, foto z 29. 1. 2020

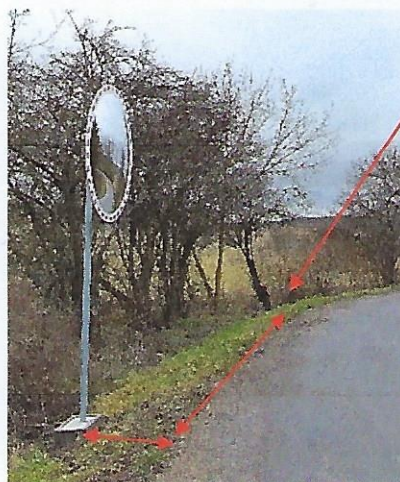
OK místo
dle TZ.

zrcadlo
natočené
takřka
podélně
k silnici,
neplní
100 %
svou
funkci.

špatné umístění, cca 17 m od vrcholu
oblouku zatáčky a cca 1 m od krajnice
místo min. 2 m jak je v Tech. zprávě

Zde by mělo být zrcadlo instalováno podle Technické zprávy, tzn. do vrcholu oblouku zatáčky.

Zde je dopravní zrcadlo špatně umístěno od OÚ Újezd pod Troskami.

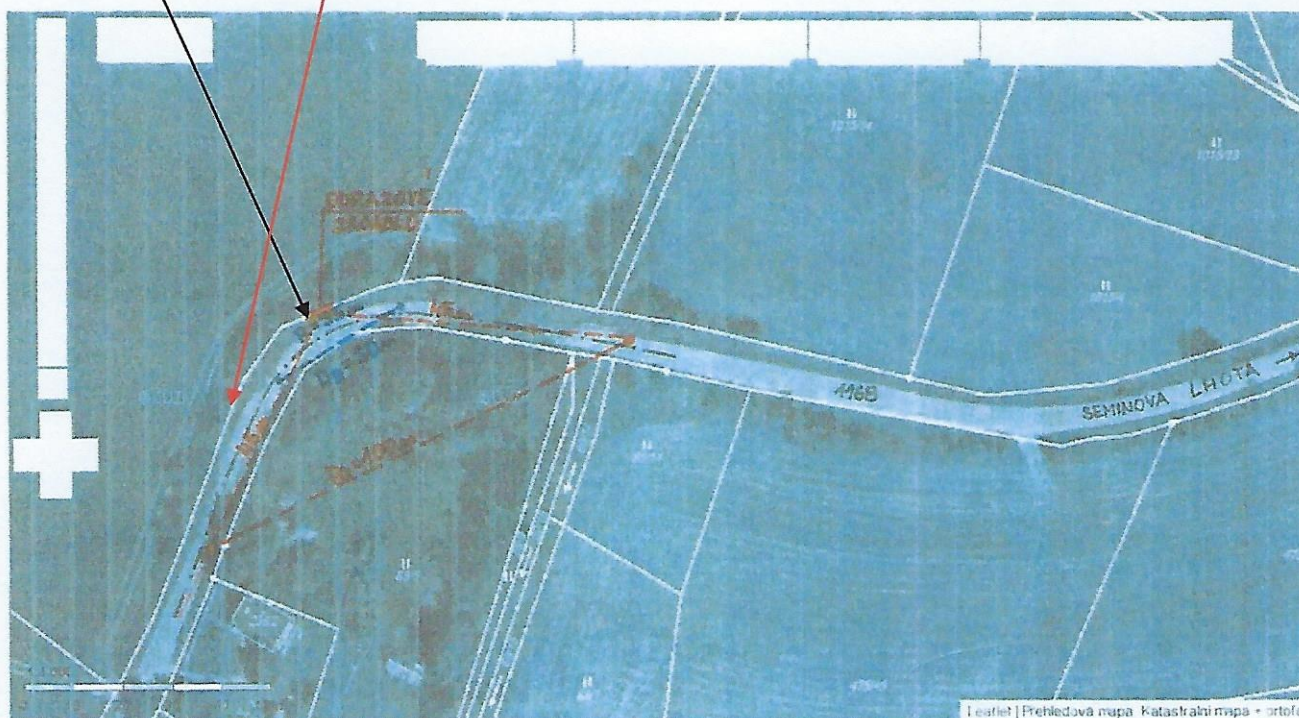
Situace

III/2821
Újezd p. T.

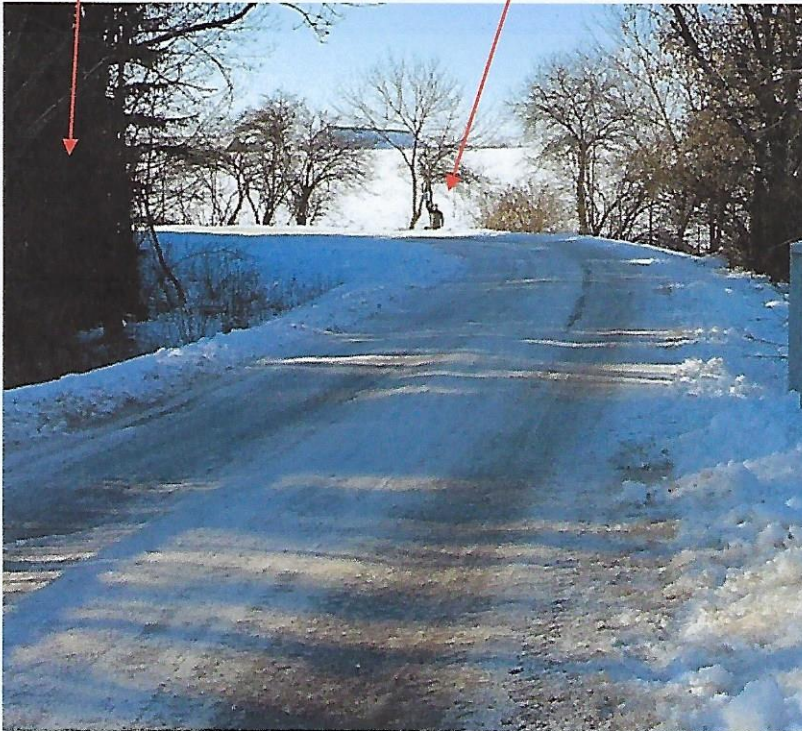
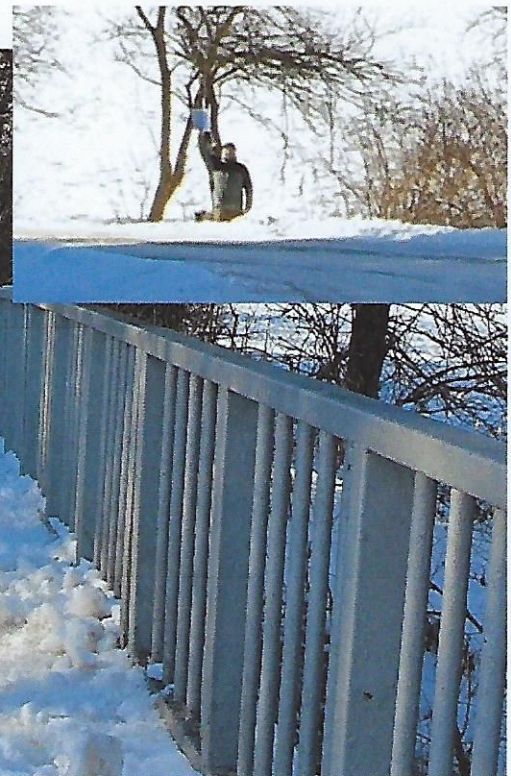
Foto z 31. 01. 2021, ze směru od Semínovy Lhoty do Újezdu pod Troskami

- je posunuto o cca 17 m od vrcholu oblouku zatáčky směrem k Újezdu pod Troskami,
- má při jízdě ze směru od Újezdu pod Troskami malý úhel natočení (min. zorné pole),
- není vidět při jízdě ze směru od Semínovy Lhoty včas, ale pozdě (je „za zatáčkou“),
- je umístěno jen cca 1 m okraje jízdního pruhu (místo min. 2 m).

- zrcadlo není vidět z místa mostku dle náčrtu z Technické zprávy předcházející stránky, je „za zatáčkou“, posunuto cca 17 m od vrcholu oblouku směrem k Újezdu pod Troskami,
- správné umístění zrcadla je cca jak stojím (viz napravo níže zvětšený detail),

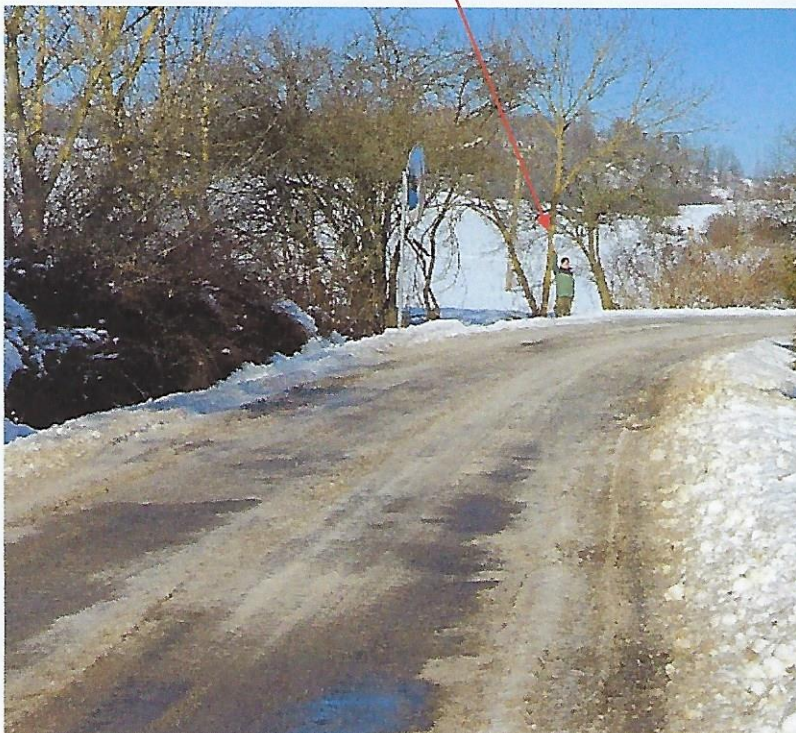
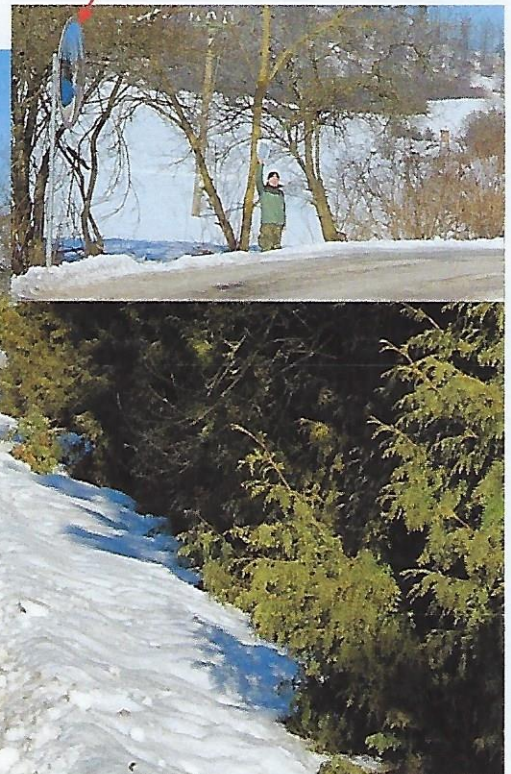
Foto z 31. 01. 2021, ze směru od Újezdu pod Troskami do Semínovy Lhoty

- zrcadlo posunuté cca 17 m od správného místa je skoro horizontálně s komunikací...,
- správné umístění je jak stojím (viz detail napravo níže),
