Oprava ZBROJNICE - I. část,

Semínova Lhota, rekapitalizace pro OÚ.

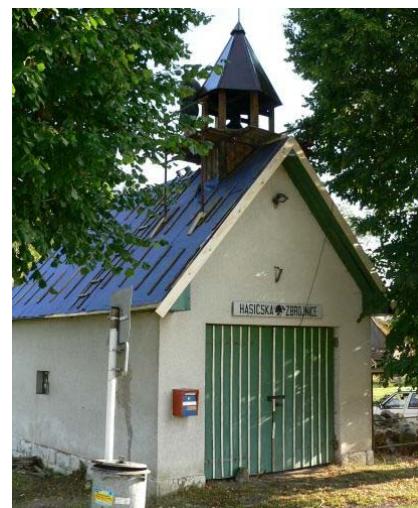
Fotografie léto 2008,
původní zeleno bílá vrata.

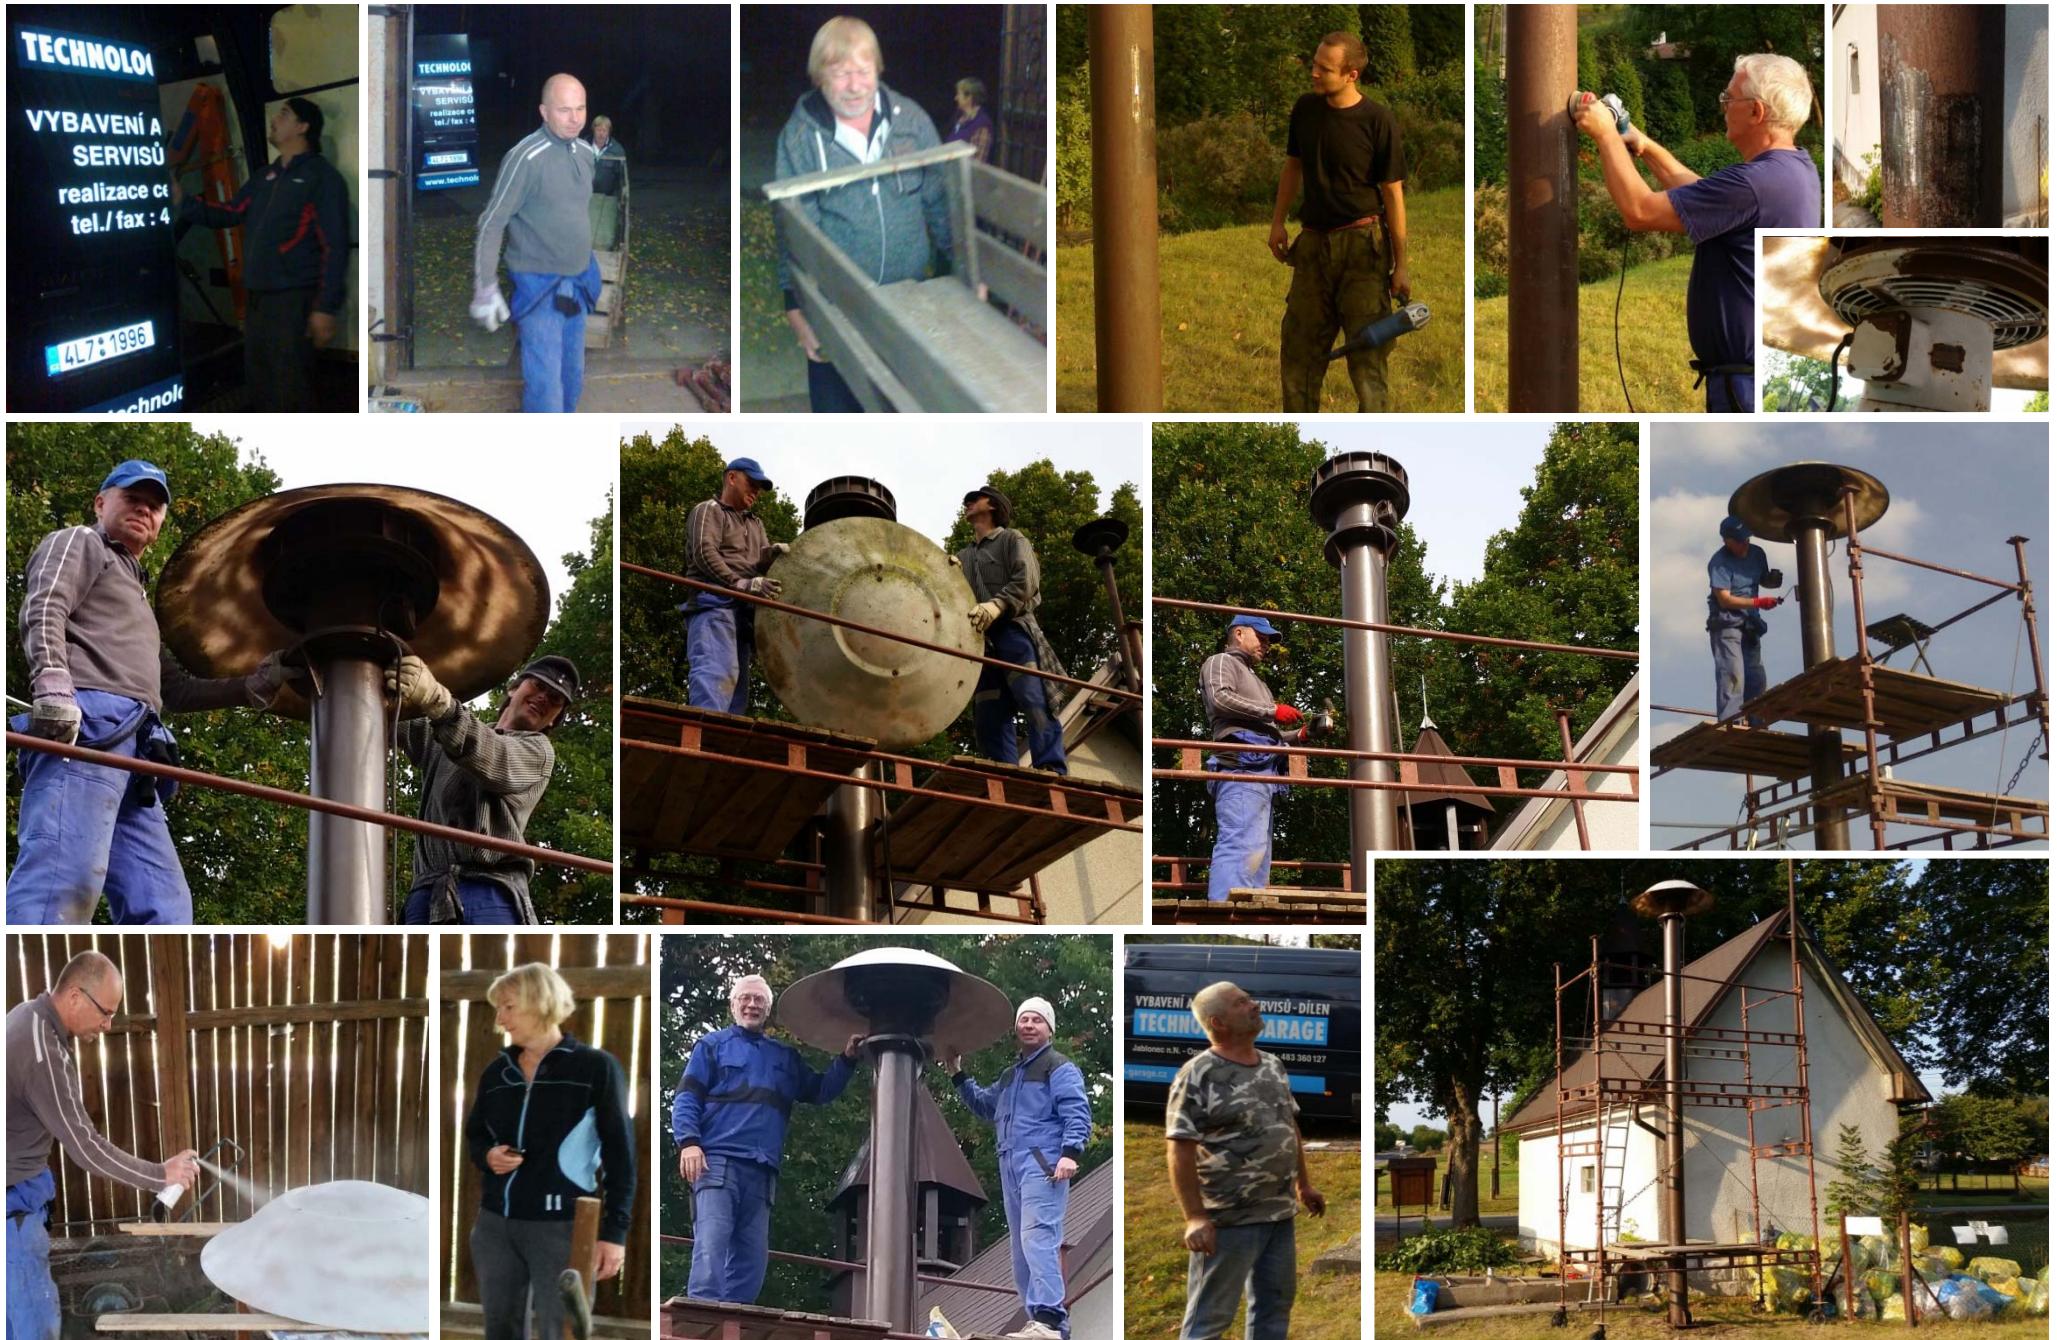
Stožár požární sirény nebyl nikdy natřený... a tak bylo potřeba jej celý obrousit od rzi... a 3x natřít kvalitní hnědou barvou, „klobouk“ sirény byl obrostlý mechem..., ten jsme odstranili a klobouk nastříkali šedou barvou... a mnohokrát stavěli lešení...

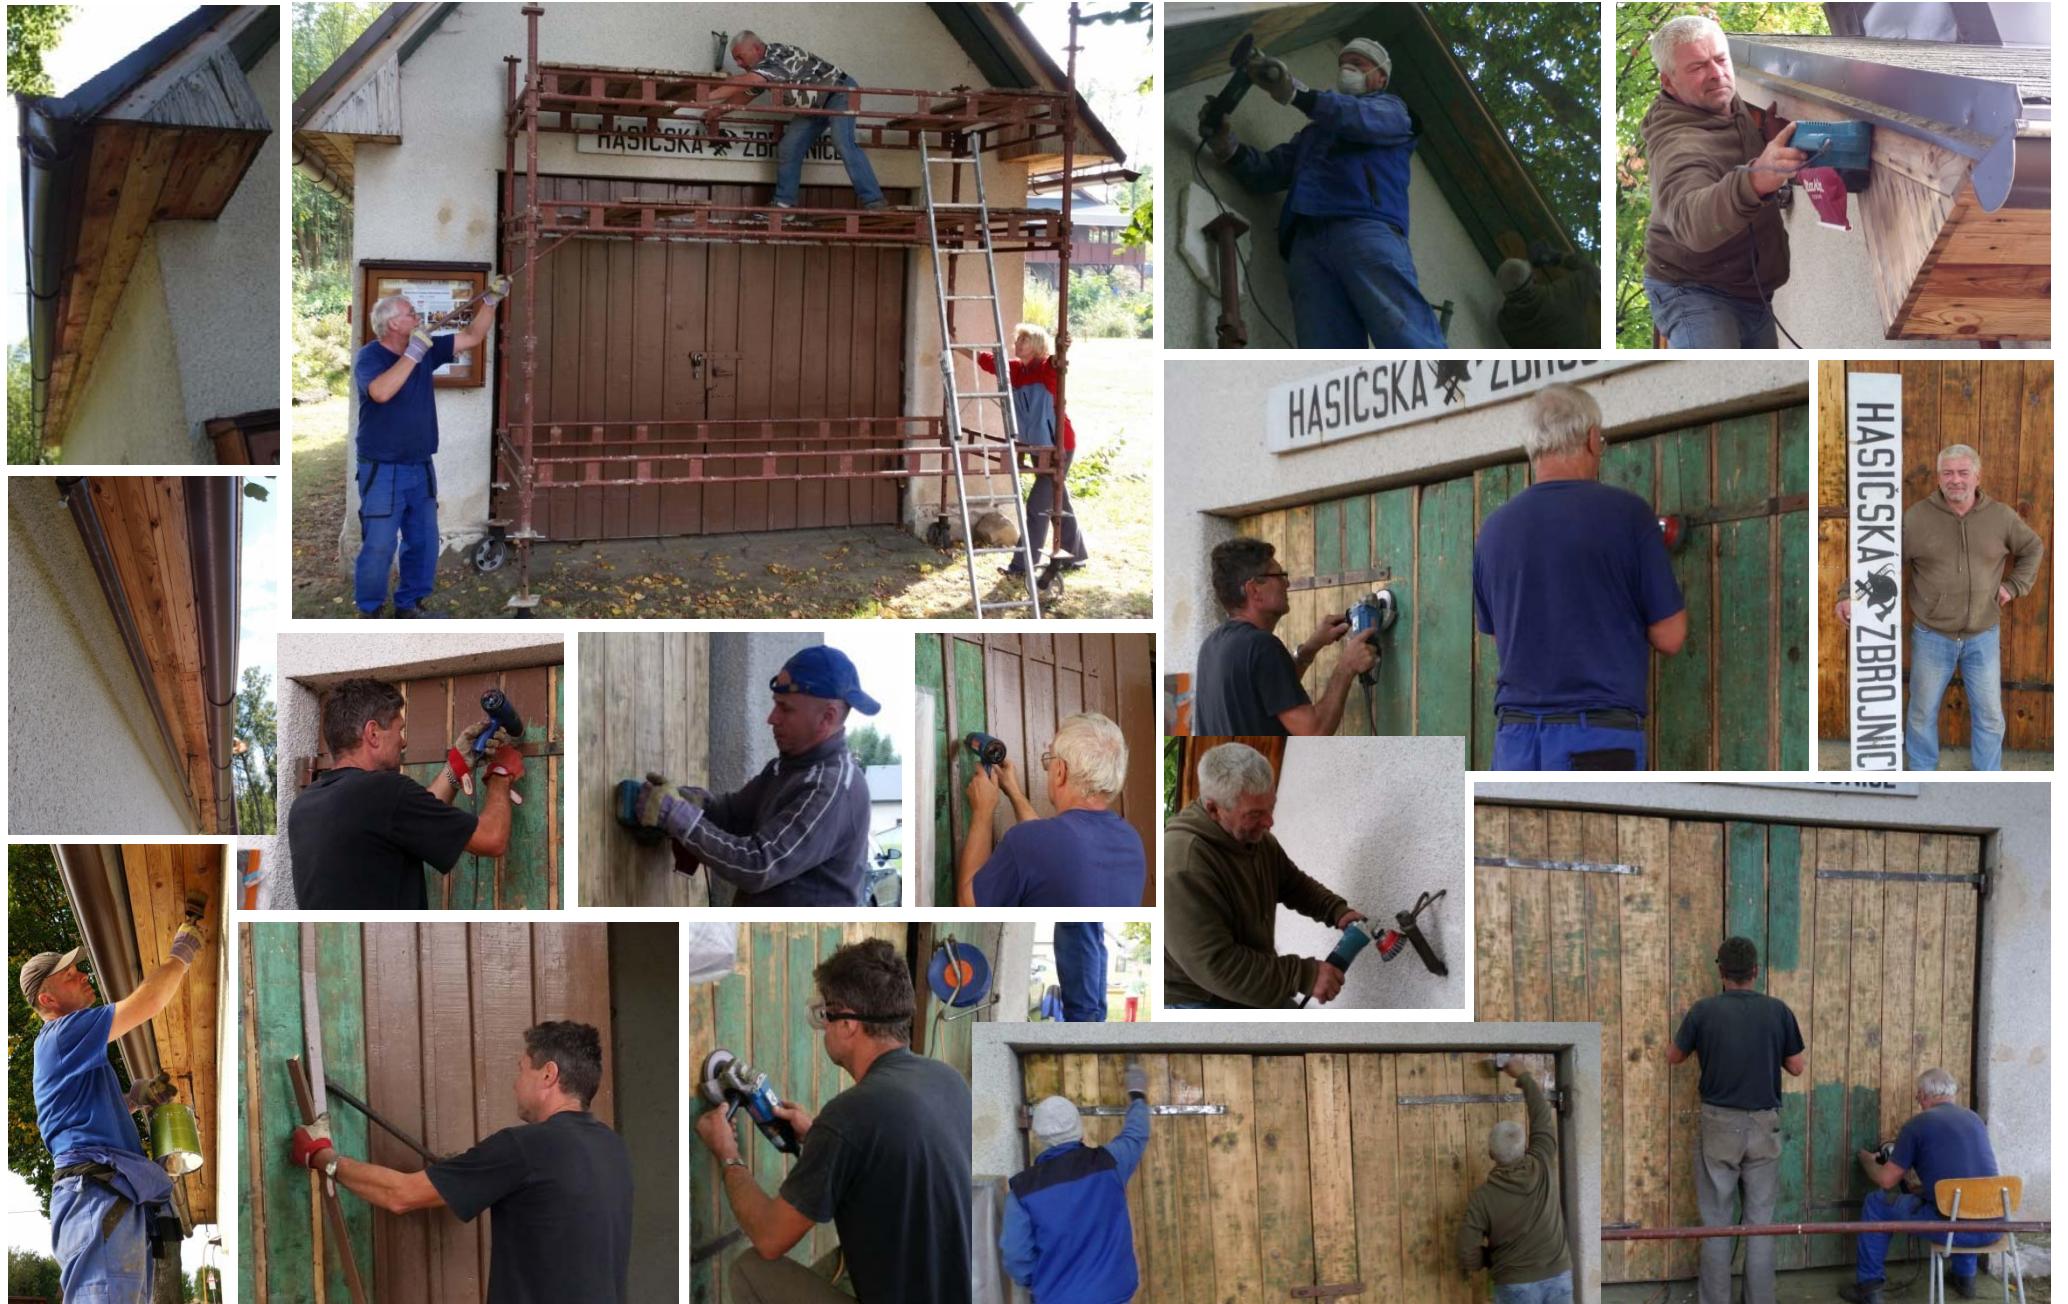
Podhledy z boku nebyly nikdy natřeny... a tak byly i s podhledy zepředu kompletně přebroušeny, vše jsme 2x nainimpregnovali proti dřevokazným houbám..., vrata jsme opálili a obrousili od nepůvodní hnědé barvy (aby jim šlo vrátit původní zeleno - bílý nátěr...), nápis „HASIČSKÁ ZBROJNICE“ byl od LP kompletně renovován..., mnohokráte jsme stavěli lešení... - po práci, víkendy, svátky...

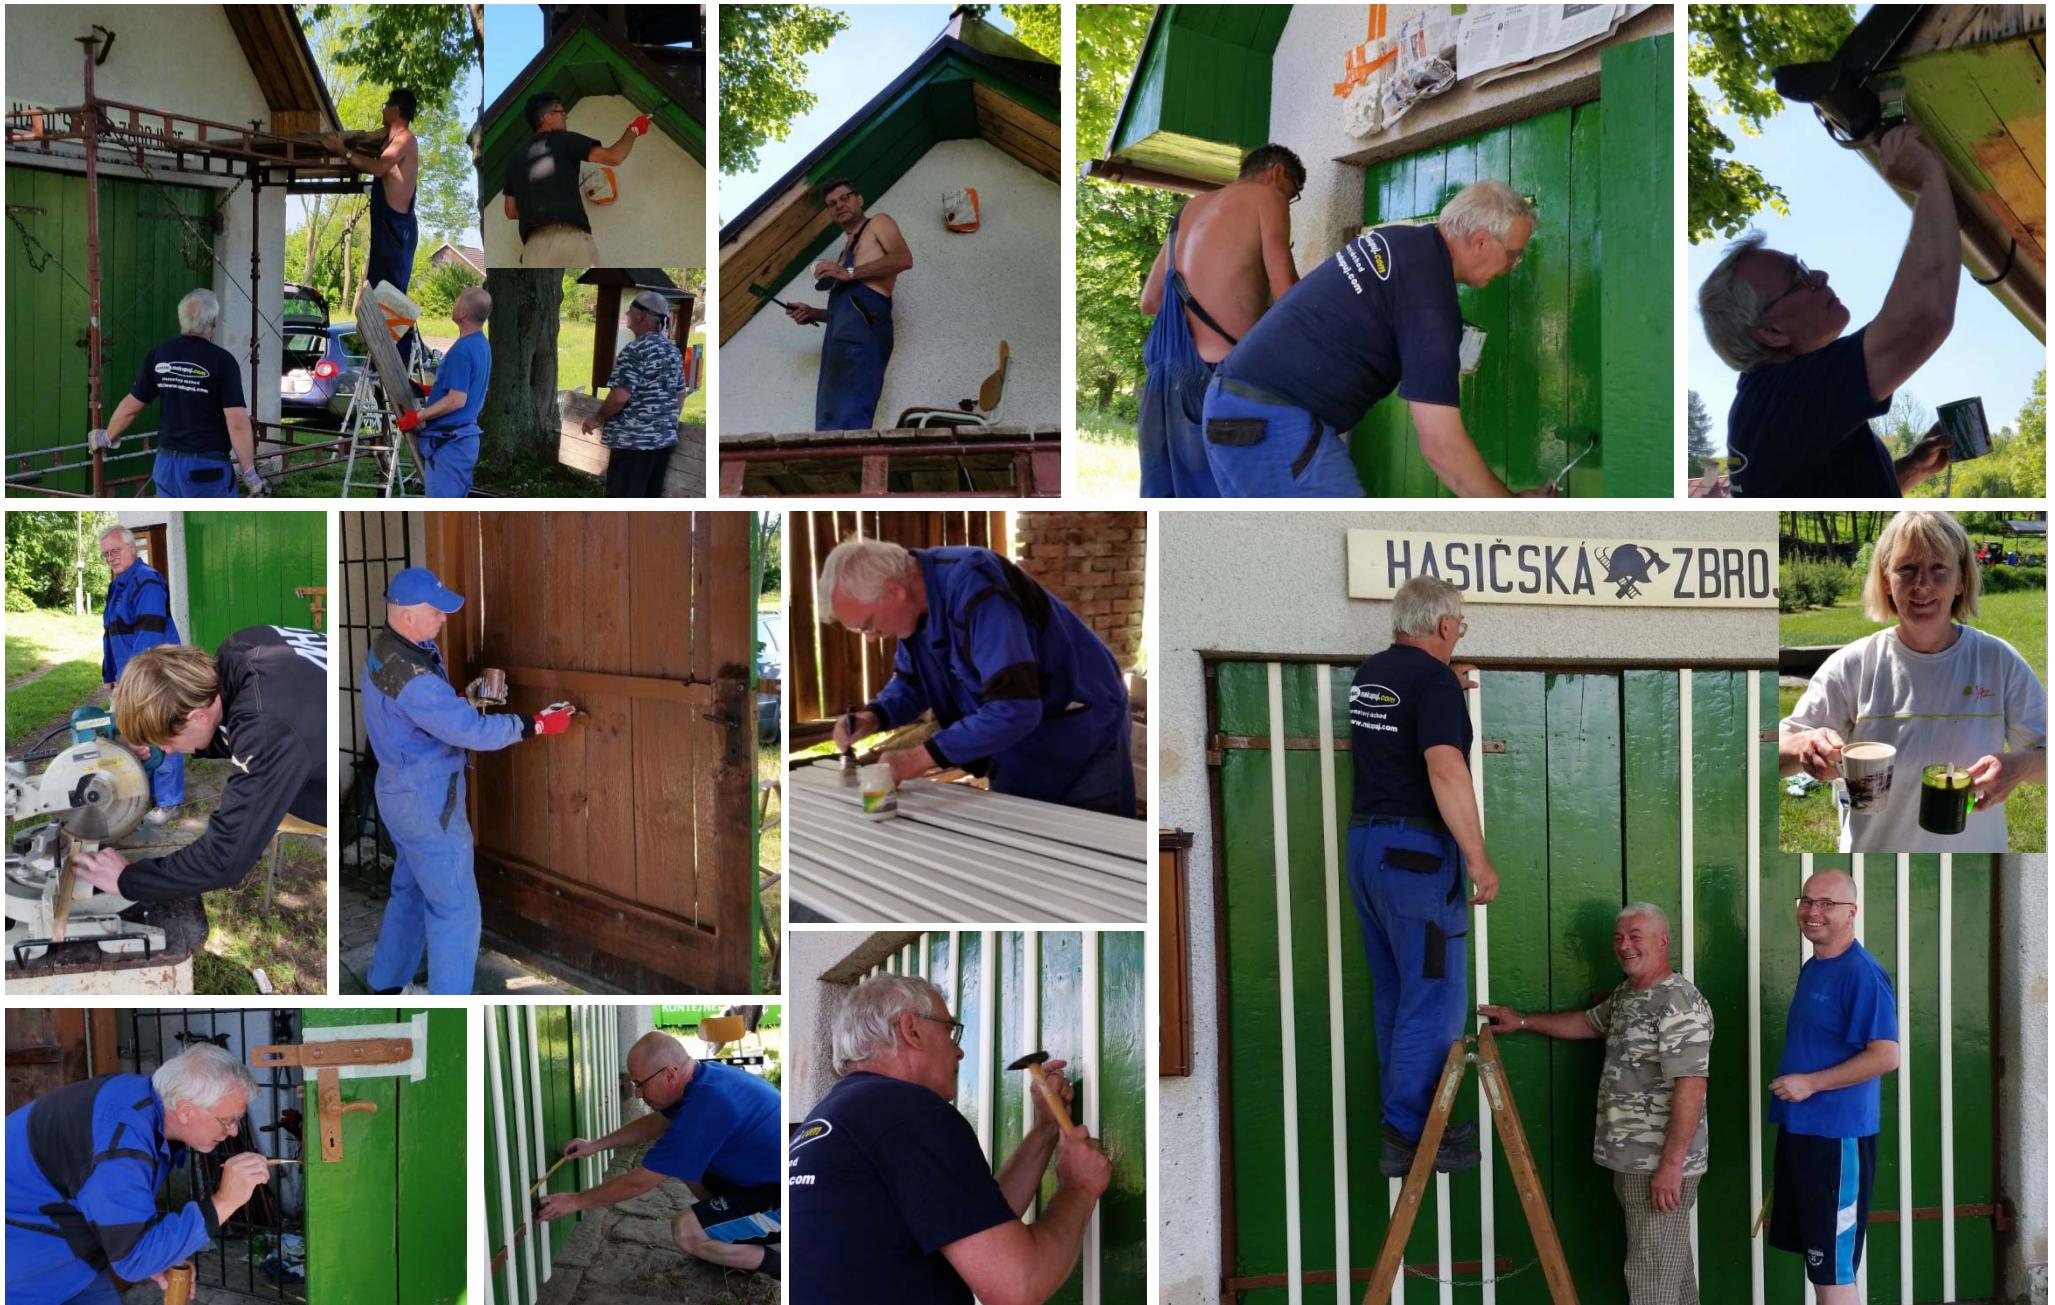
Podhledy a vrata jsme kompletně 2x natřeli kvalitní zelenou barvou...., dali jsme nové bílé lišty na vrata a vrátili jim původní vzhled...

Analogicky třeba ještě opravit zadní stranu zbrojnice, její omítku, pískovce základů..., odstranit nálety ničící základy, drenáž...
